# COMUNE DI SCHIO (VI)

## PIANO ABBATTIMENTO DELLE BARRIERE ARCHITETTONICHE

### RELAZIONE GENERALE

Studio di Architettura Stefano Maurizio (VE)

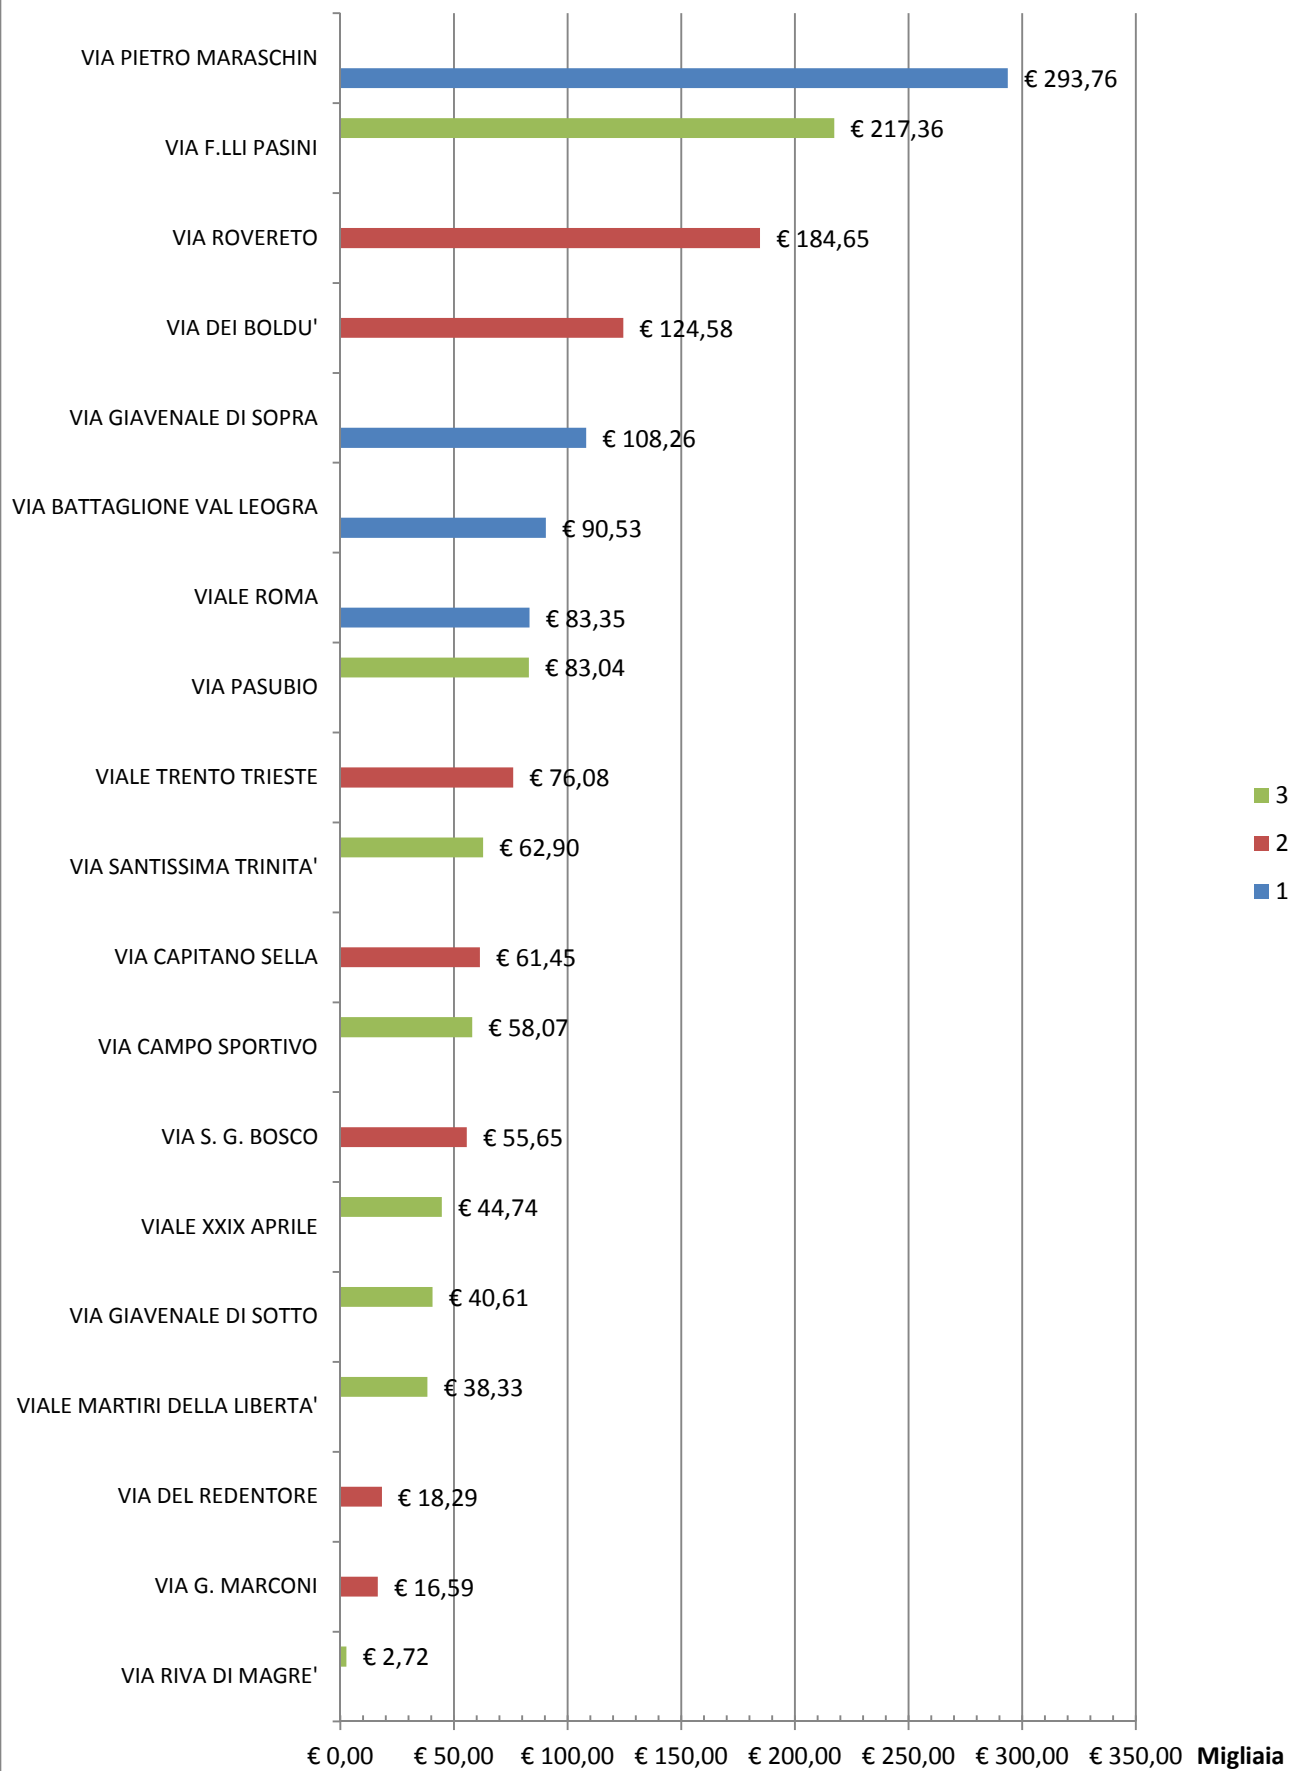
### STIMA URBANO STRALCI 1°-2°-3°

Di seguito, si riportano i **grafici riassuntivi** tramite i quali poter evincere la stima dei costi relativa agli interventi sia per l'ambito l'edilizio sia per l'ambito urbano.
