**PIANO URBANISTICO ATTUATIVO
di iniziativa privata denominato
"PIANO DI RECUPERO IN CONTRA' RUARI"**

RELAZIONI
RELAZIONE TECNICO ILLUSTRATIVA

PUA.Doc.01 .02

**STUDIO ASSOCIATO ARCHITETTI
LOBBA & RUARO**

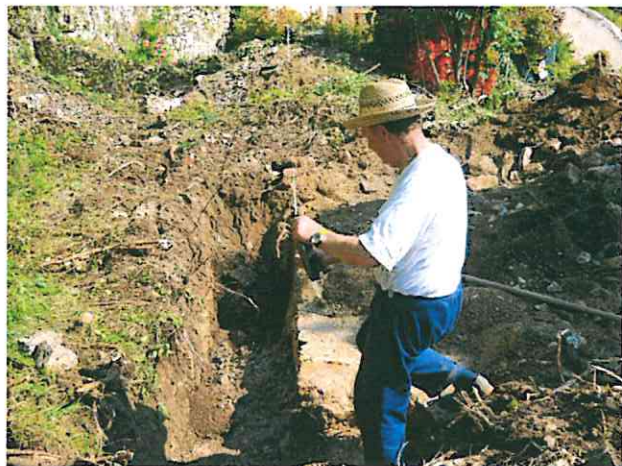
Il rudere, per il quale è previsto il recupero della volumetria in un nuovo sedime, è stato rilevato accuratamente mediante longimetro manuale dopo averne riportato alla luce anche le murature sommerse dai detriti tramite scavo. Da questo rilievo si evince come alcune modeste difformità presenti rispetto agli elaborati catastali, siano ascrivibili ad errori abbastanza frequenti in tali elaborati. Grazie allo scavo eseguito per l'indagine geotecnica, è stato possibile inoltre mettere in luce le fondazioni del fabbricato (probabilmente destinato a stalla e portico con fienili) riportato nella mappa Austriaca e poi definitivamente scomparso. Esso in realtà si trovava in una posizione leggermente diversa da quella riportata nella mappa, ovvero con giacenza maggiormente rivolta a sud-ovest.

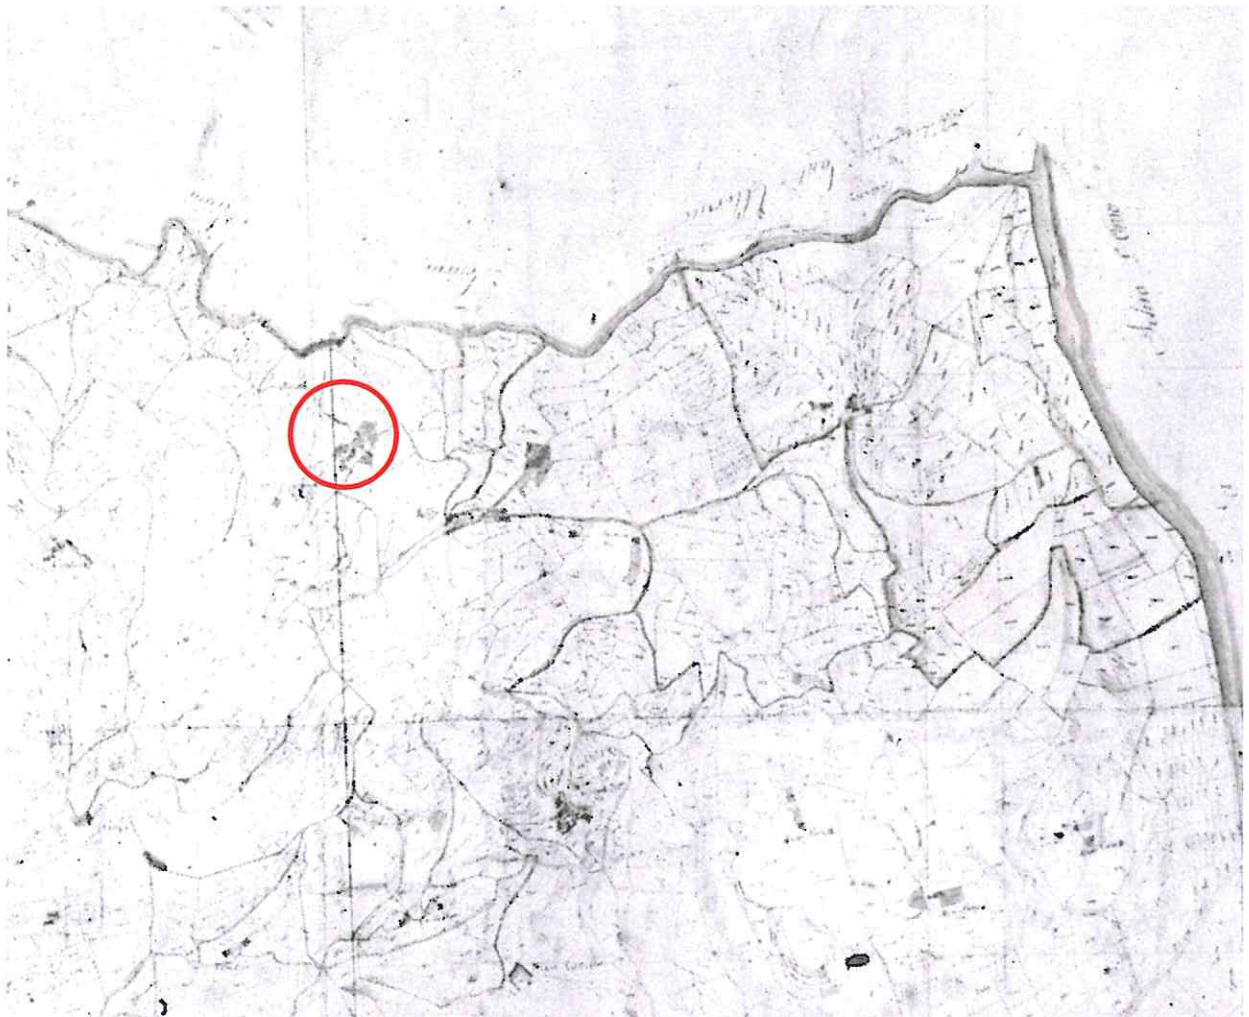
CATASTO NAPOLEONICO – 1815
(Fonte Archivio di Stato di Venezia)

Dalla mappa del Catasto napoleonico del 1815 in nostro possesso non è possibile trarre delle considerazioni significative, data la scala della mappa. Pur tuttavia è possibile affermare che la contrada era già improntata nel suo massimo sviluppo e costituiva, molto probabilmente, il nucleo abitativo di una comunità dedita alla lavorazione del caolino.
